COUR SUPÉRIEURE
(Chambre civile)

LISTE DE PIÈCES AMENDÉE

P-2 : Rapport du technologue Réjean Touchette daté du 17 décembre 2009;

290, boul. d'Europe
Gatineau (Québec)
Plan de gestion de l'actif
Module 1 – Rapport d'état d'immeuble

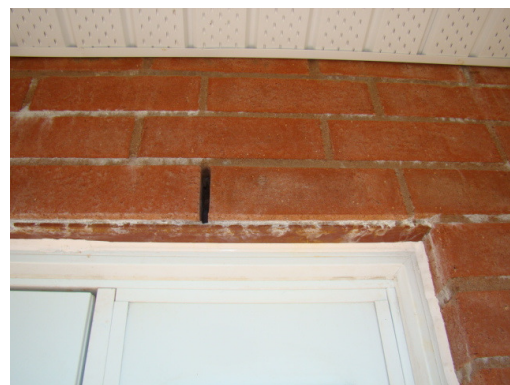
Les linteaux (les éléments structuraux surmontant les fenêtres) sont des pièces d'acier exposées. Normalement, les linteaux sont recouverts d'une membrane jouant le rôle de solin. Dans le cadre de la réception des parties communes, nous avons repéré que certaines pièces d'acier n'étaient pas recouvertes d'un solin. L'absence d'une telle protection provoquerait une corrosion plus rapide des linteaux. L'entrepreneur a corrigé les linteaux non conformes. En dépit de ces

travaux, les linteaux, qui sont des pièces d'acier exposées aux intempéries, vont se corroder et probablement faiblir. Afin de maintenir leur état, nous recommandons de broser et de peindre les linteaux tous les 5 ans.

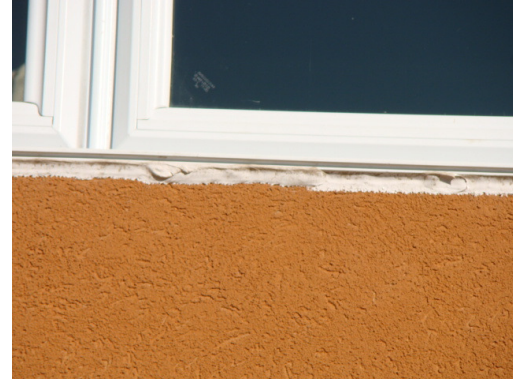
Il est essentiel de vérifier la qualité des joints de scellement au périmètre des fenêtres, des portes et des registres. Ce scellement empêche la migration d'eau dans le système. Dans le cadre de la réception des parties communes, nous avons identifié des défaillances sur de nombreux joints de scellement. Les joints défectueux ont été identifiés et l'entrepreneur a effectué les travaux correctifs. En dépit de cette intervention, nous sommes d'opinion qu'il sera requis de vérifier et de corriger les joints régulièrement. Nous anticipons que dans le cadre des travaux de vérification effectués tous les 5 ans, environ 25% des joints de scellement devront être refaits.

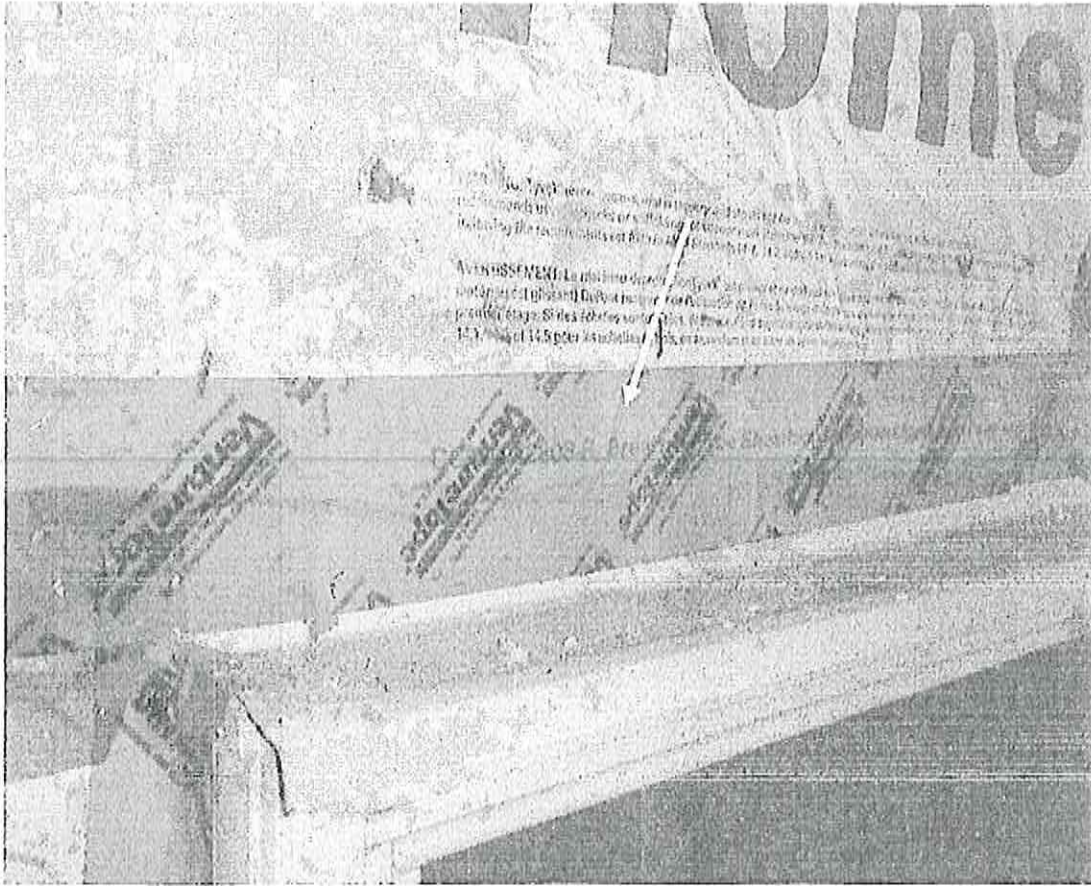
<u>Bâtiment :</u>	Édifice du 290 du boul. d'Europe, Gatineau, Qc
<u>Commentaires :</u>	Ruban rouge servant à assurer l'étanchéité au pourtour de la fenêtre.

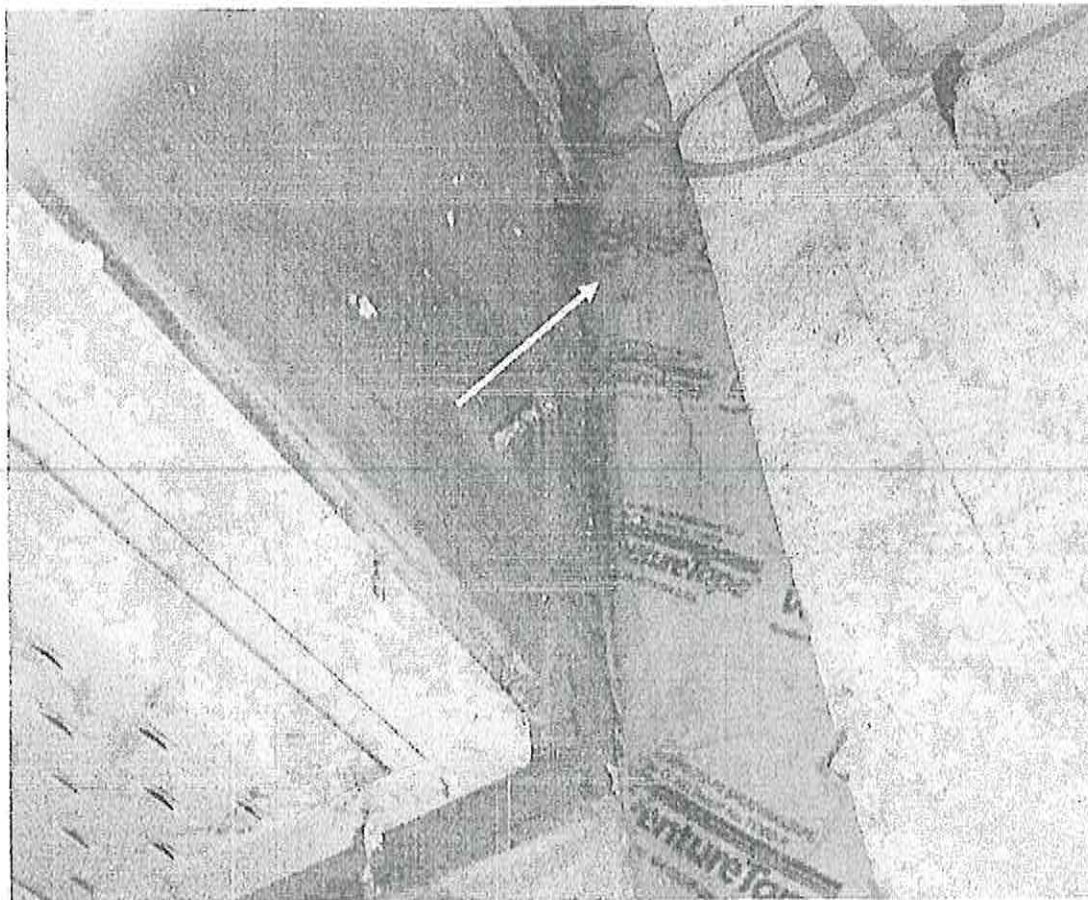
<u>Bâtiment :</u>	Édifice du 290 du boul. d'Europe, Gatineau, Qc
<u>Commentaires :</u>	Ruban rouge servant à assurer l'étanchéité entre le garde-corps de balcon de 3 ^e étage et le parement d'acrylique du mur.

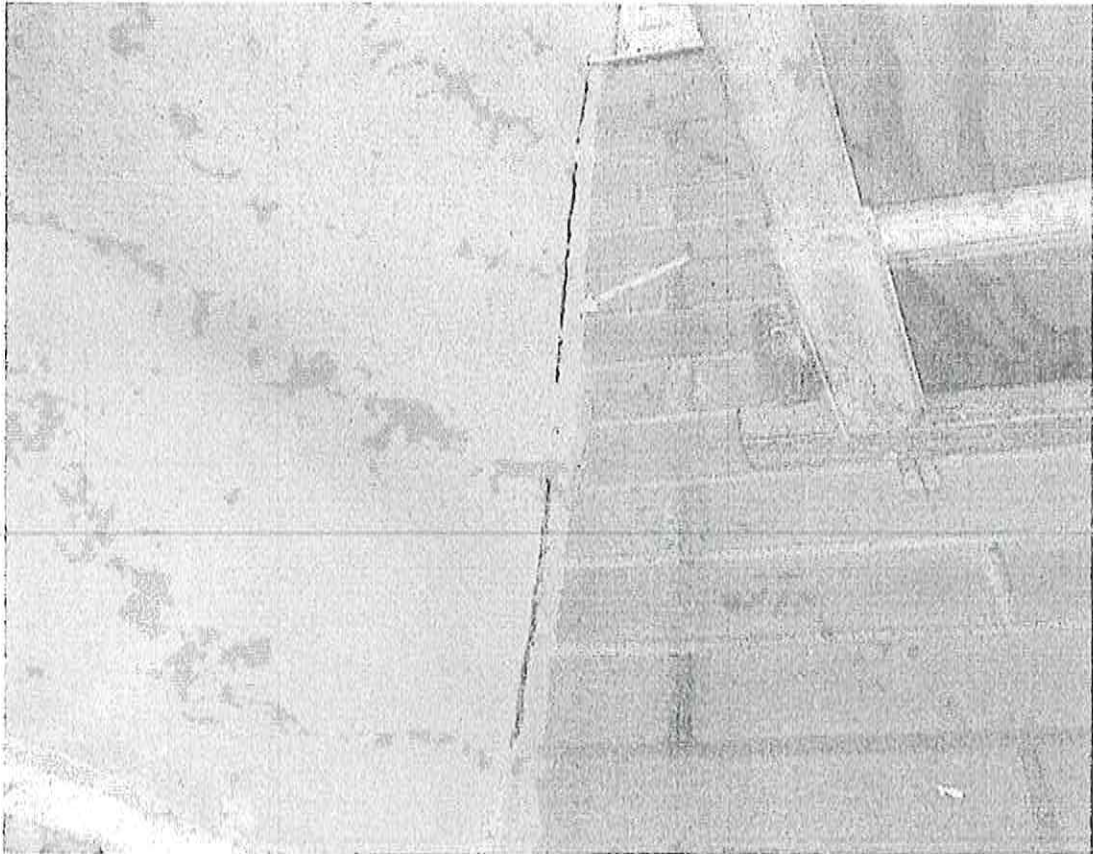
<u>Bâtiment :</u>	Édifice du 290 du boul. d'Europe, Gatineau, Qc.
<u>Commentaires :</u>	Photographie montrant le calfeutrant servant à assurer l'étanchéité entre le parement de brique et le parement d'acrylique. On note que celui-ci est fissuré.

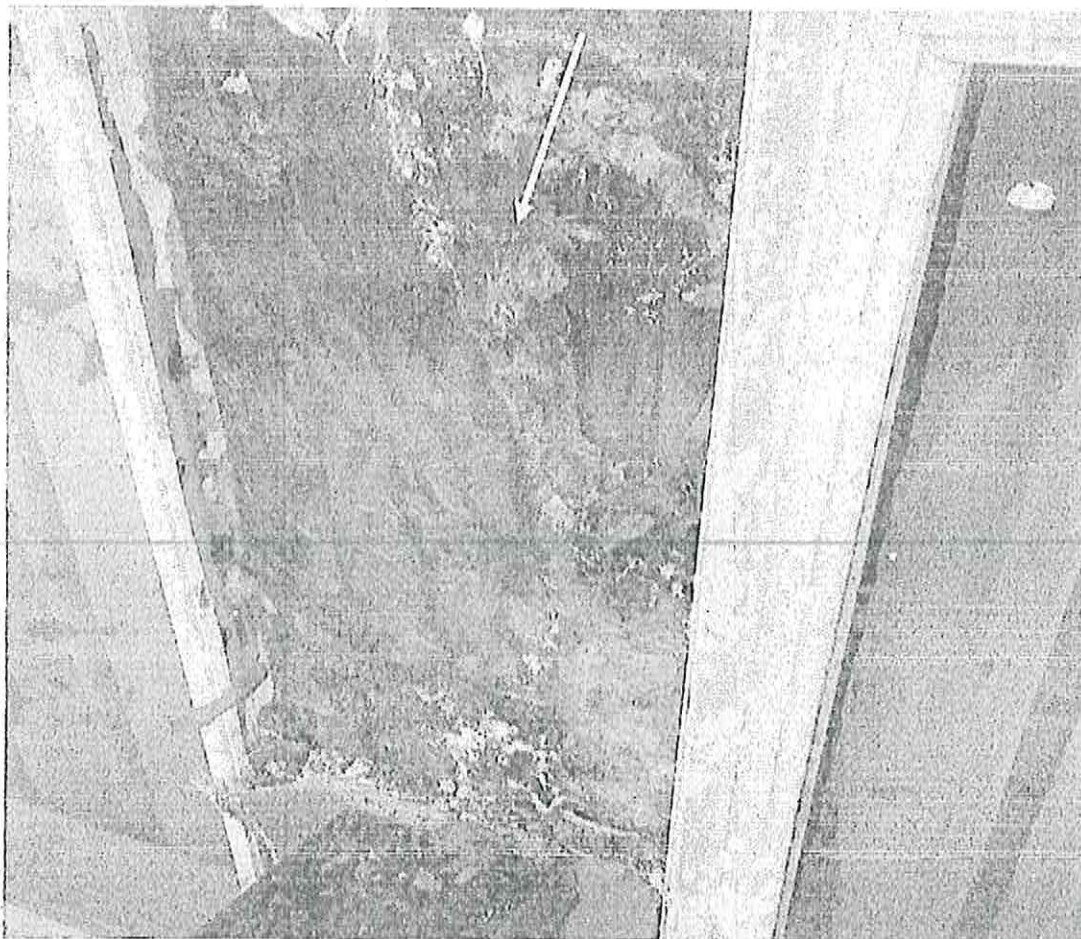
<u>Bâtiment :</u>	Édifice du 290 du boul. d'Europe, Gatineau, Qc
<u>Commentaires :</u>	Photographie montrant le panneau D'OSB pourri et dégradé par les infiltrations d'eau récurrentes.

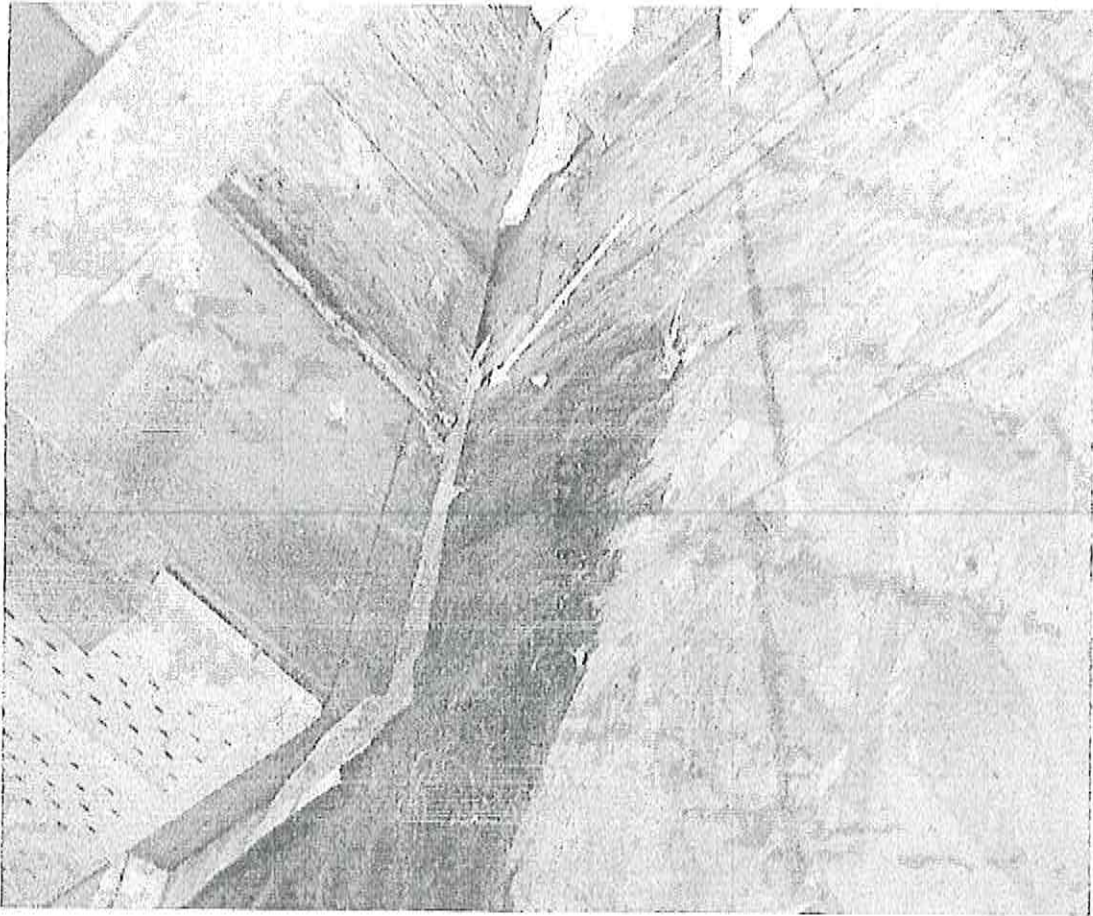
<u>Bâtiment :</u>	Édifice du 290 du boul. d'Europe, Gatineau, Qc
<u>Commentaires :</u>	Photographie montrant le point d'infiltration d'eau dans le mur extérieur de ce bâtiment.
