COUR SUPÉRIEURE
(Chambre civile)

LISTE DE PIÈCES AMENDÉE

P-2 : Rapport du technologue Réjean Touchette daté du 17 décembre 2009;

290, boul. d'Europe
Gatineau (Québec)
Plan de gestion de l'actif
Module 1 – Rapport d'état d'immeuble

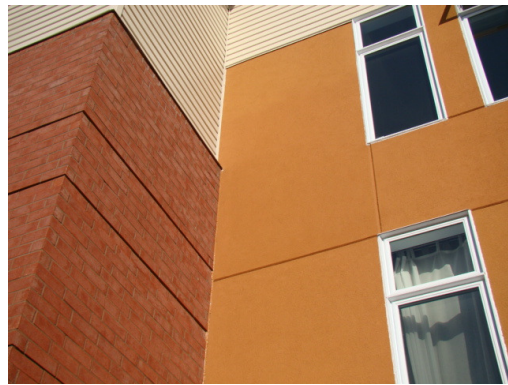
4.1 - Le parement de maçonnerie

Les murs pare-pluie sont constitués d'éléments robustes aptes à performer sur une longue période. Ces murs sont dotés d'éléments de drainage assurant un bon comportement du mur lors d'intempéries. Il peut arriver des défaillances ponctuelles et isolées des joints de briques. Bien que nous n'ayons pas constaté ce genre de situation lors de nos inspections, de telles défaillances peuvent se produire éventuellement. Nous encourageons le conseil d'administration à faire réparer ces défaillances, avec diligence, lorsqu'elles apparaîtront. Pour des considérations budgétaires, nous anticipons qu'il sera requis de refaire environ 20% des joints de la maçonnerie d'ici 25 ans. Ces réfections pourront être une succession de réhabilitations isolées ou encore une réhabilitation globale effectuée dans un quart de siècle. Pour des fins budgétaires, nous établissons que les travaux de réhabilitation auront lieu dans 24 ans.

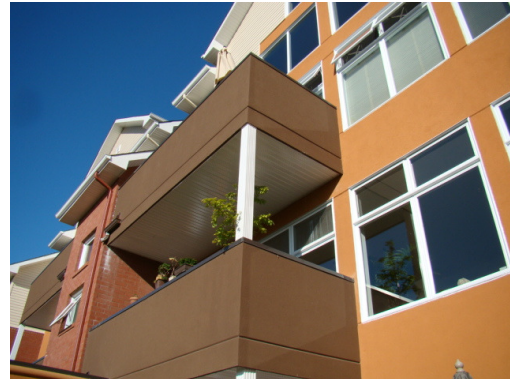
4.4 - L'enduit acrylique

Les murs de type SIFE ont été le sujet de nombreuses poursuites aux États-Unis, mais aussi au Canada, en particulier en Colombie-Britannique où le Code du bâtiment exige une inspection par une tierce partie uniquement pour ce type de revêtement. Les risques associés à l'utilisation de ce produit sont importants s'il n'est pas bien entretenu.

Le risque de désordre est donc important si, d'une part, le design détaillé du système et d'autre part, son installation, ne sont pas réalisés avec un soin méticuleux. Une recherche, effectuée par la SCHL sur les produits SIFE, indique que l'entretien est difficile parce que les défauts sont parfois invisibles et que l'état du revêtement doit être parfait pour remplir sa fonction. L'entretien doit être préventif et doit concerner l'état du revêtement ainsi que tous les joints de calfeutrement.

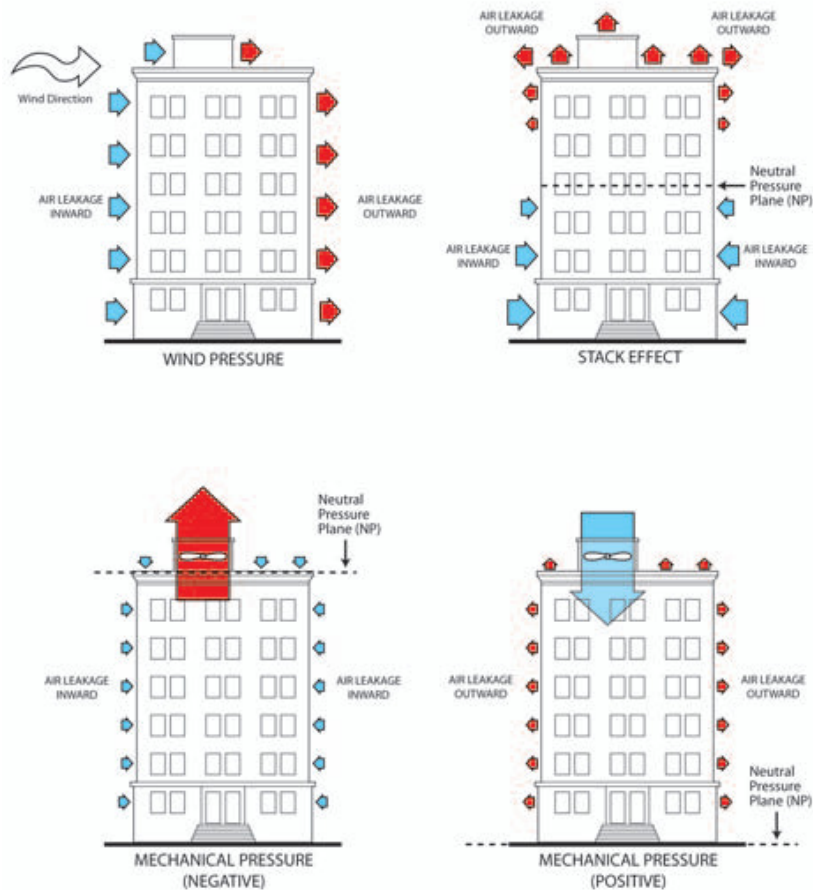
#4: Wind Pressure, Stack Effect, Mechanical Pressure

Les figures du bas montrent la direction des fuites d'air attribuables aux forces imposées à l'immeuble par les systèmes mécaniques. L'air des ventilateurs d'extraction, comme les ventilateurs de salle de bain, les hottes de cuisine, les sècheuses et les foyers au gaz, crée une pression négative dans l'immeuble. Cette pression attire l'air extérieur à travers les ouvertures dans l'enveloppe du bâtiment. Dans les conditions de pluie, l'air entraîne également les gouttes d'eau dans le système mural. Dans le cas des murs SIFE, l'air humide qui s'infiltré par les fissures du parement d'acrylique reste emprisonné, soit dans l'isolant, soit à la surface du revêtement

intermédiaire. Les panneaux des murs ne sont dotés d'aucun mécanisme de drainage permettant d'évacuer l'eau qui a migré dans le système. L'eau reste trappée dans le mur et peut provoquer des moisissures dans le parement intermédiaire. Le fonctionnement des ventilateurs des appartements pressurise l'immeuble, favorise les mouvements d'air vers l'extérieur de l'immeuble, équilibre les pressions à la surface des murs de l'immeuble et repousse l'air qui cherche à migrer par les fissures qui peuvent se former à la surface du revêtement mural. Dans le cas d'un mur de type SIFE, l'équilibre des pressions de l'immeuble a une incidence sur la viabilité du système mural et sur les possibilités de formation de moisissures à l'intérieur des murs.

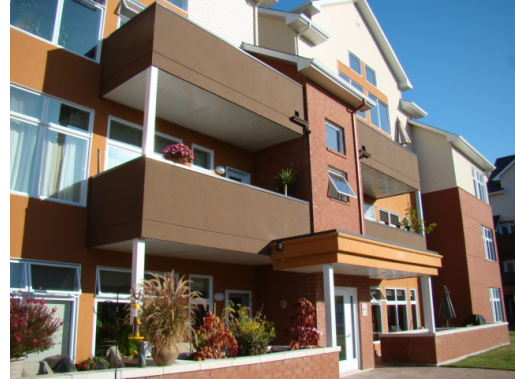
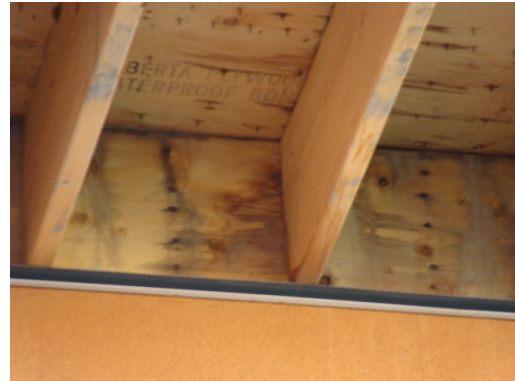
5.1 - Les terrasses en surplomb

Les terrasses en surplomb sont assemblées selon une technique peu souvent rencontrée. La configuration des terrasses forme une cuve délimitée sur deux faces par les garde-corps opaques, et sur les deux autres élévations, par les murs de maçonnerie et d'acrylique de l'immeuble. Les pentes du pontage sont profilées afin d'acheminer les eaux en direction de gargouilles qui déversent l'eau dans les réservoirs au sol.

La structure des balcons est faite de solives de bois supportant un pontage de contreplaqués. Selon notre compréhension du montage, le pontage serait recouvert d'une membrane d'étanchéité auto-adhérente et d'une feuille de panneau cimentaire vissée au pontage. Les joints entre les panneaux sont scellés. Ces panneaux sont recouverts d'un coulis de béton servant à former les pentes, et de carreaux de porcelaine.

Ce montage, qui s'apparente à celui d'une douche connaît, depuis la construction du bâtiment et des autres immeubles du complexe immobilier, des ratés. Plusieurs des balcons fuient et laissent percoler de l'eau au travers de la membrane d'étanchéité. À plusieurs endroits, on peut voir des traces de coulisses d'eau à la surface des parements de briques, des surfaces vitrées et des enduits d'acrylique situés sous les balcons. Les membranes de quelques balcons ont été remplacées. En dépit de ces remplacements, nous constatons que le système est fragile et peu fiable.

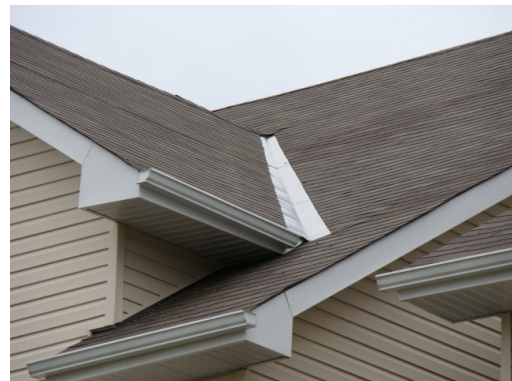
Les bardeaux d'asphalte installés sont un produit de qualité standard. Selon nos observations, il s'agit du modèle Dakota ou Rampart de la C^{ie} de matériaux BP. Le fabricant garantit le produit pour une période de 25 ans. Selon notre expérience, les bardeaux bien installés sur un vide sous-toit bien ventilé peuvent effectivement performer 25 ans. Dans le cas de l'immeuble étudié, nos observations nous indiquent que, dans l'ensemble, les bardeaux sont effectivement

bien installés, mais le vide sous-toit bénéficie d'une ventilation insuffisante. Nous sommes d'avis qu'il est prudent d'anticiper la réfection de la membrane de bardeaux d'asphalte dans 23 ans.

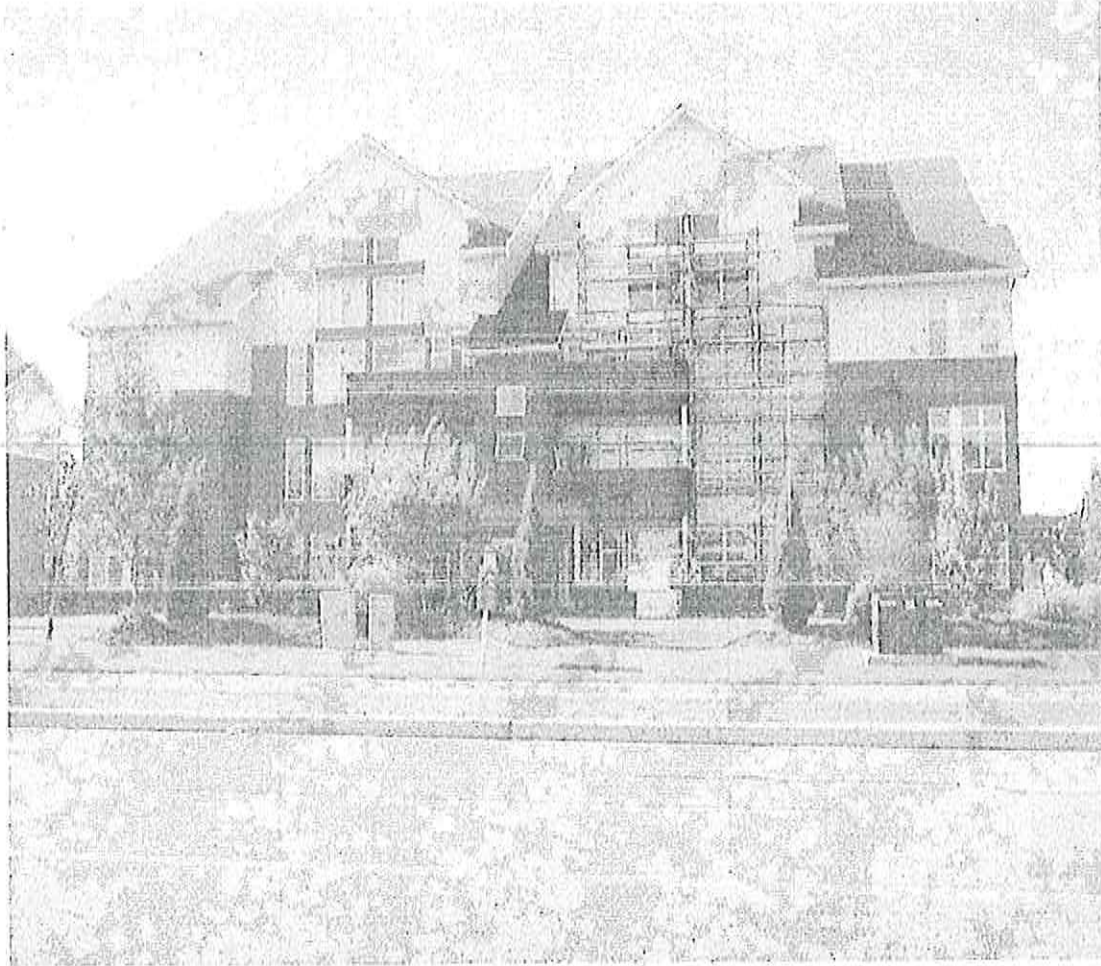
PHOTOGRAPHIE # 1

<u>Bâtiment :</u>	Édifice du 290 du boul. d'Europe, Gatineau, Qc
<u>Commentaires :</u>	Photographie montrant la façade de l'édifice à logements du 290 du boul. d'Europe, Gatineau, Qc
